## Protocol 6701

# Visuele inspectie vloeistofdichtheid

**Visuele inspectie vloeistofdichtheid  
bodembeschermende voorzieningen**

*Visual inspection liquid tightness soil protection facilities*

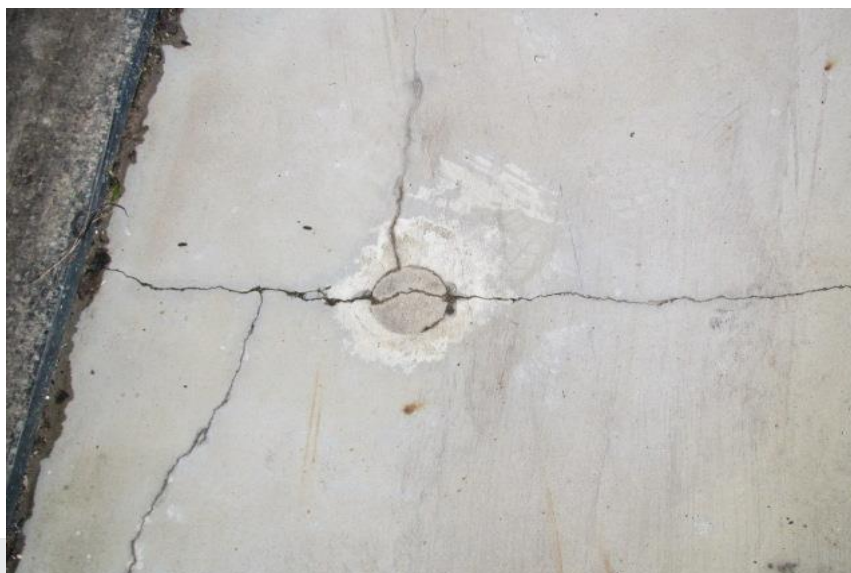
Foto: Voorbeeld van scheur.

Wanneer de DI niet kan vaststellen of een scheur en/of breuk niet doorgaand is, dan beschouwt hij deze als gebrek, tenzij hij op basis van nader (dossier)onderzoek vaststelt dat deze niet doorgaand is.

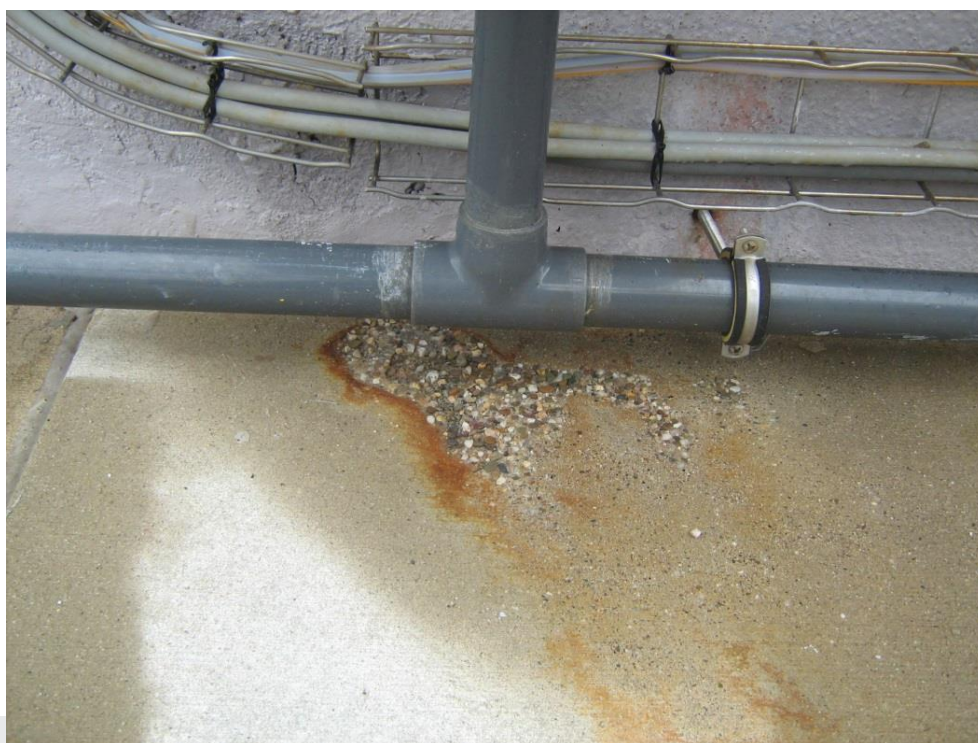
*Foto: Voorbeeld van chemische aantasting.*

Aantasting of onvolledige hechting wordt als een gebrek beschouwd, tenzij de DI zich ervan overtuigd heeft dat (vloeï)stoffen de niet-belaste zijde niet bereiken of kunnen bereiken. In dat laatste geval kan hij de tekortkoming als onvolkomenheid beschouwen.

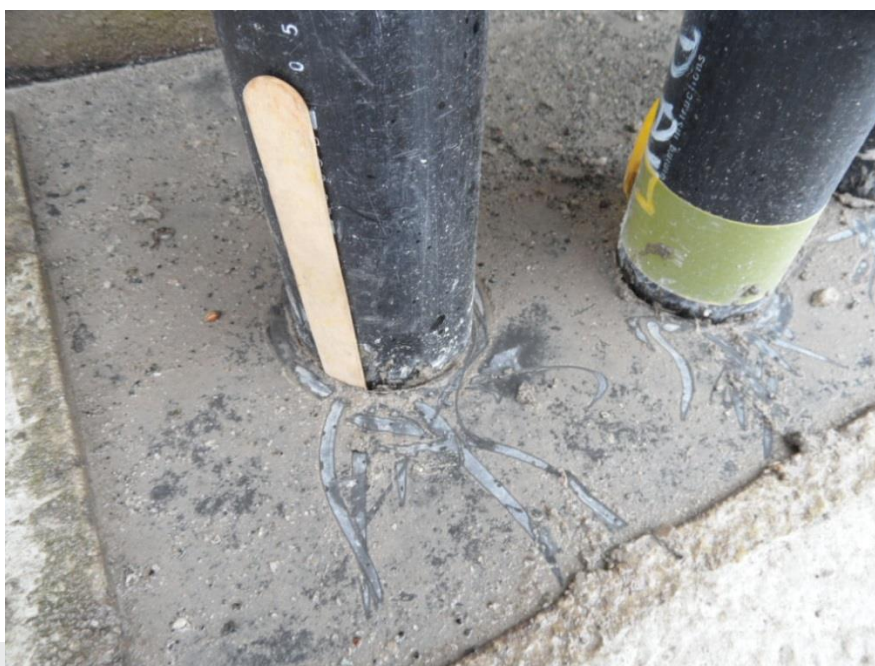
Foto: Voorbeeld van een niet-afgedichte doorvoer.

Aandachtspunten zijn openingen, scheuren, naden en/of aantastingen in een doorvoer en de aansluiting tussen een doorvoer en de voorziening. De DI beschouwt een opening, scheur, naad of aantasting als gebrek, tenzij hij aantoont dat deze als onvolkomenheid beschouwd kan worden.

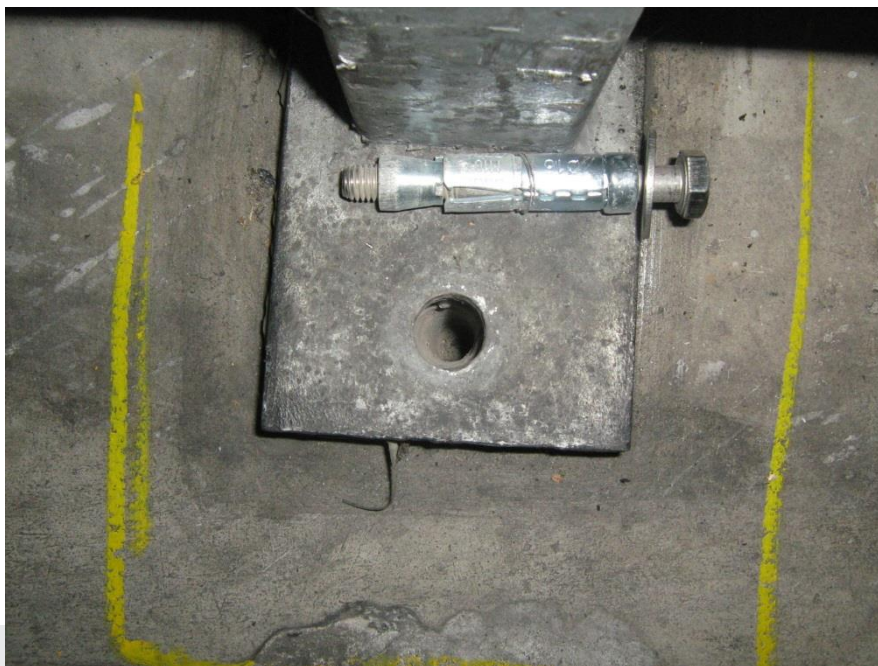
*Foto: Voorbeeld van een niet juist afgedicht boorgat.*

Hij kan zich daarvan overtuigen door steekproefsgewijs bij enkele boorgaten de diepte te bepalen. De steekproef mag als representatief voor de voorziening worden beschouwd, wanneer de DI bij de beoordeling van vijf opeenvolgende boorgaten die zich op kritieke plaatsen bevinden, constateert dat het boorgat tot een diepte van maximaal de helft van de dikte van de voorziening is aangebracht. Wanneer één of meer boorgaten dieper is aangebracht dan de helft van de dikte van de voorziening, dan moet de DI ervan uitgaan dat de bevestigingspunten niet vloeistofdicht zijn en hij merkt dit aan als gebrek.

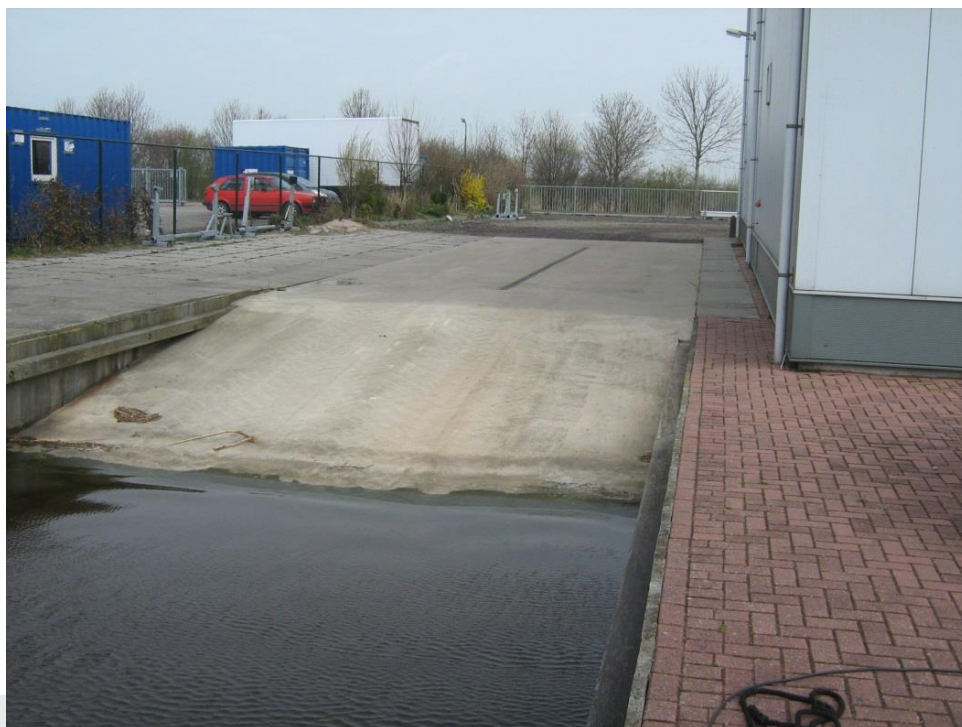
Foto: Voorbeeld van een aandachtspunt bij afschot richting oppervlaktewater.

Wanneer blijkt dat vloeistoffen (ook) op andere manieren dan via het ontvangpunt kunnen afstromen, dan beschouwt de DI dit als een gebrek.

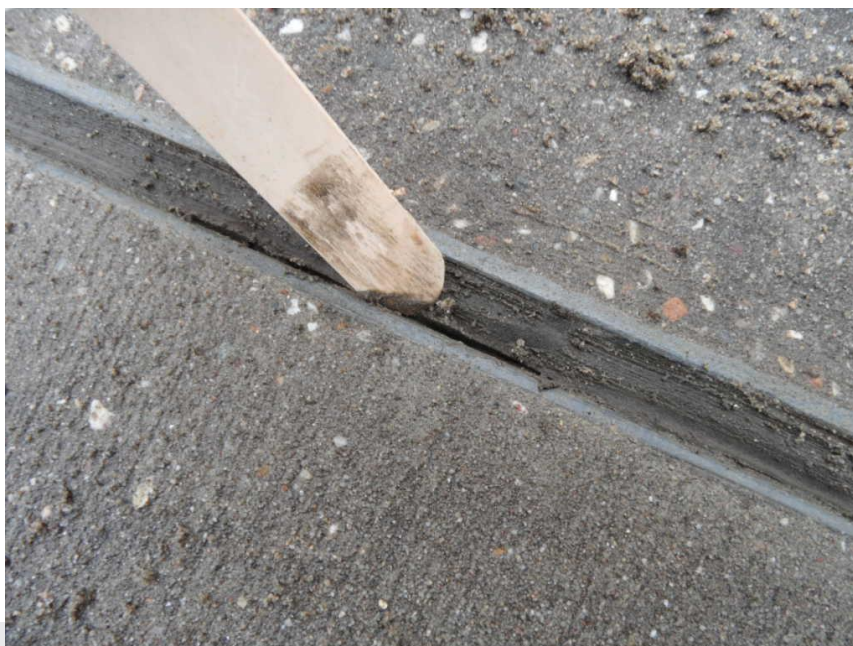
Foto: Afdichting is onthecht.

Als de DI hechtingsverlies aan de bovenzijde constateert, dan merkt hij dit aan als een onvolkomenheid, tenzij sprake is van hechtingsverlies over de volledige hoogte van het hechtvlak. Onthechting over de volledige hoogte van het hechtvlak is een gebrek.

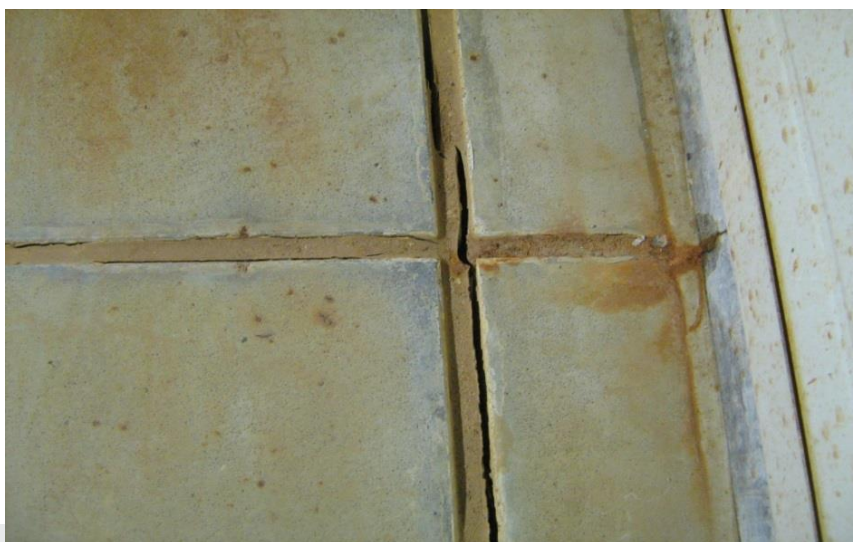
Foto: Beschadigde kitvoeg.

Een voegvullingsmassa of een afdichtingsprofiel kan gescheurd en/of beschadigd zijn. De DI merkt dit aan als een onvolkomenheid, tenzij de scheur of beschadiging over de volledige hoogte van de vulling of afdichting aanwezig is. Een scheur of beschadiging over de volledige hoogte van de vulling of afdichting is een gebrek.

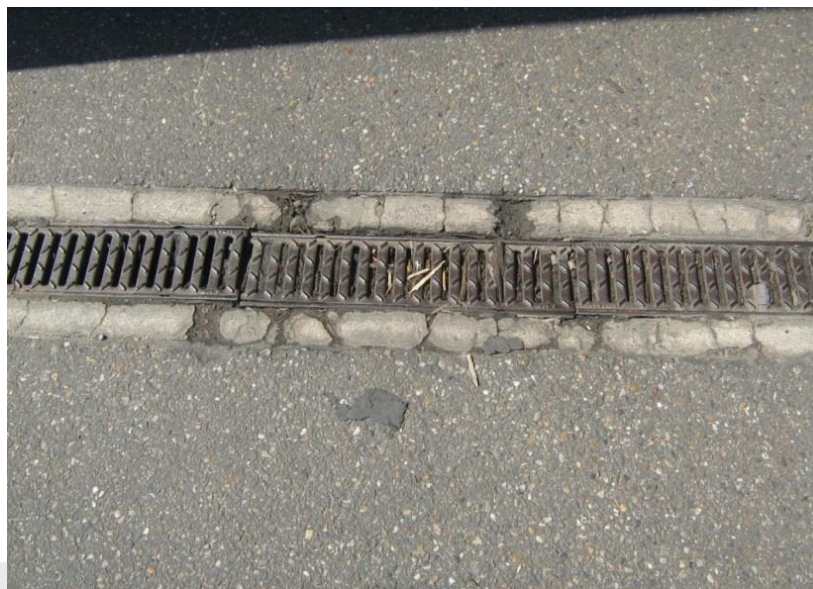
*Foto: Aansluiting met lijngoot die niet vloeistofdicht is afgewerkt.*

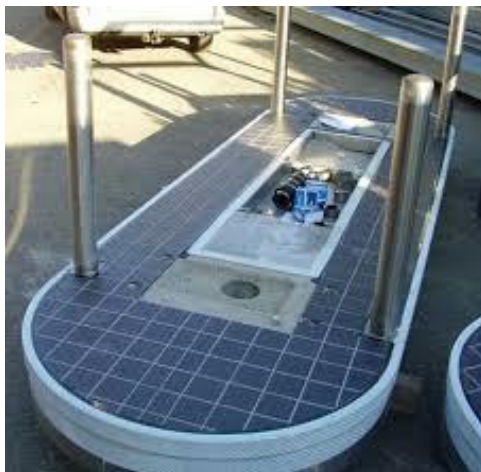
Foto: Pompeiland voorzien van tegels.

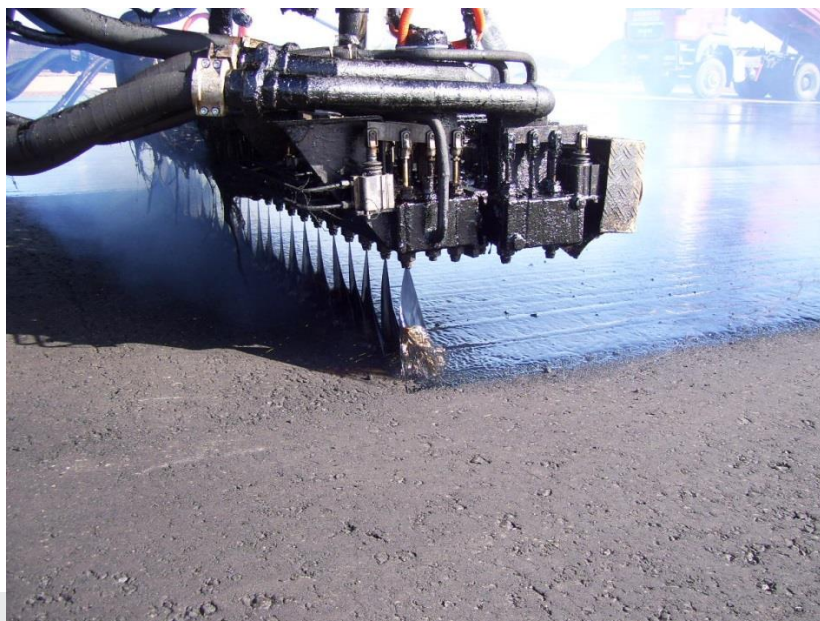
Foto: Aanleg vloeistofdichte asfaltconstructie.

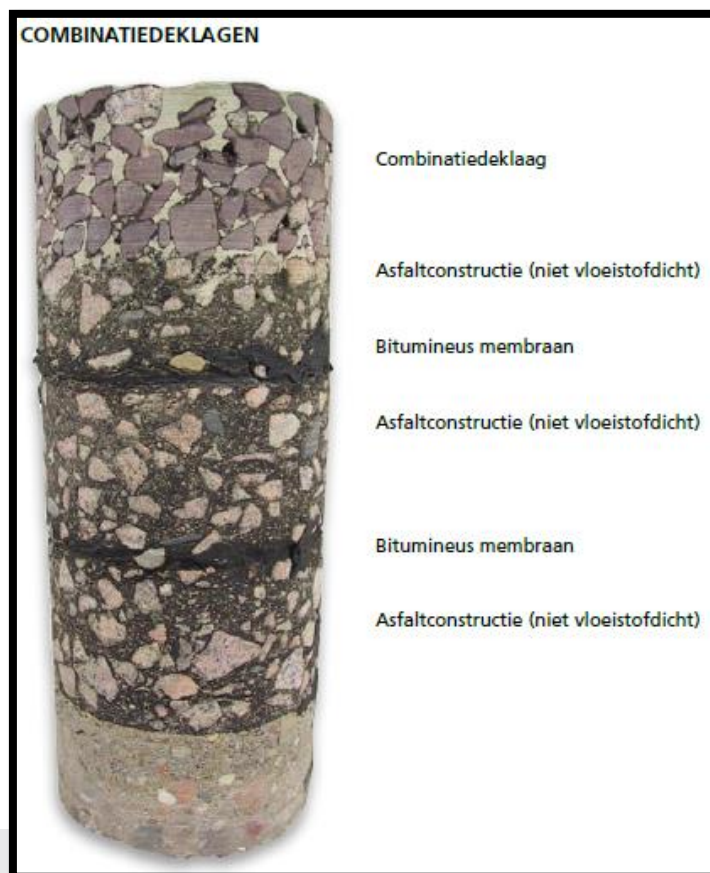
Foto: Voorbeeld van de opbouw van een combinatiedeklaag (bron: VBW Handleiding vloeistofdichte bitumineuze constructies).

Haarscheurvorming in een combinatiedeklaag is een tekortkoming aan de voorziening. Onderzocht moet worden of dit een onvolkomenheid of een gebrek vormt. Een constructie inclusief combinatiedeklaag kan alleen worden beoordeeld door middel van een permeatiemeting (CUR/PBV-aanbeveling 52), een absorptieproef (CUR/PBV-aanbeveling 88), of een doorlatendheidsmeting (k-waarde). Bepaling van het percentage holle ruimte I kan niet op de combinatie deklaag, wel op de daar onder gelegen asfalten plaats vinden.

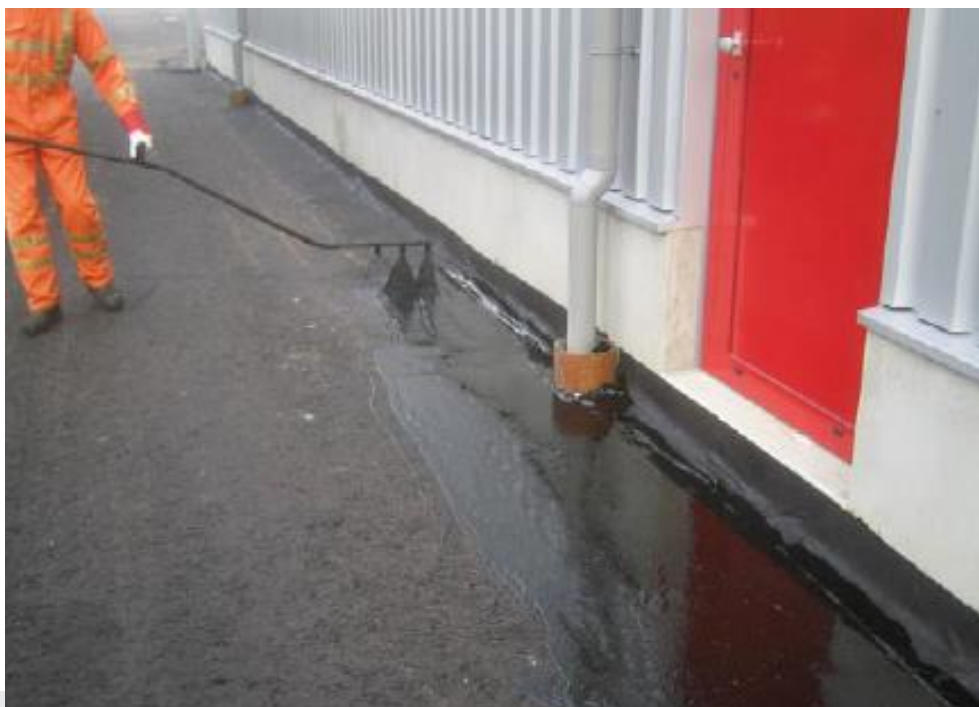
Foto: Voorbeeld kritieke plaats ter plaatse van aansluiting (bron: VBW Handleiding vloeistofdichte bitumineuze constructies).

De DI inspecteert ter plaatse van opstanden en aansluitingen (ingewerkte en) vanaf de bovenzijde zichtbaar zijnde bitumineuze membranen op onthechting. De oorzaak van onthechting kan zijn gelegen in het onzorgvuldig walsen van het asfalt. Op basis van het dossieronderzoek of nader onderzoek wordt de onthechting geclassificeerd als onvolkomenheid of gebrek.

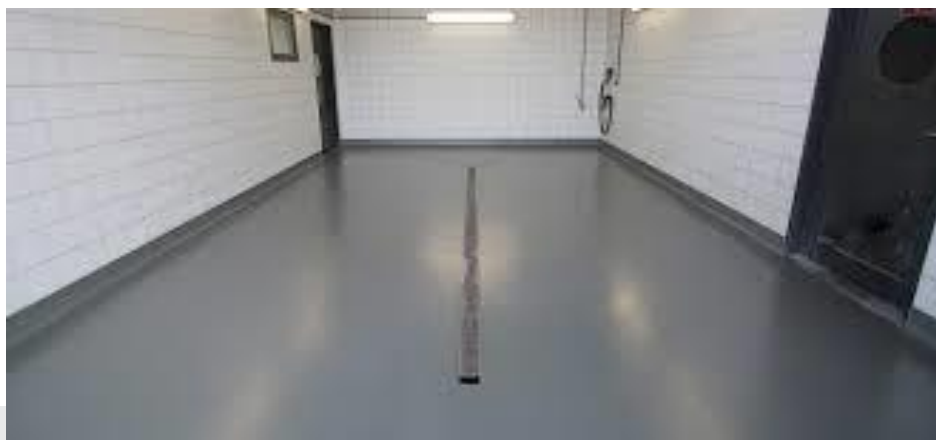
Foto: Voorbeeld kunstharsgebonden voorziening.

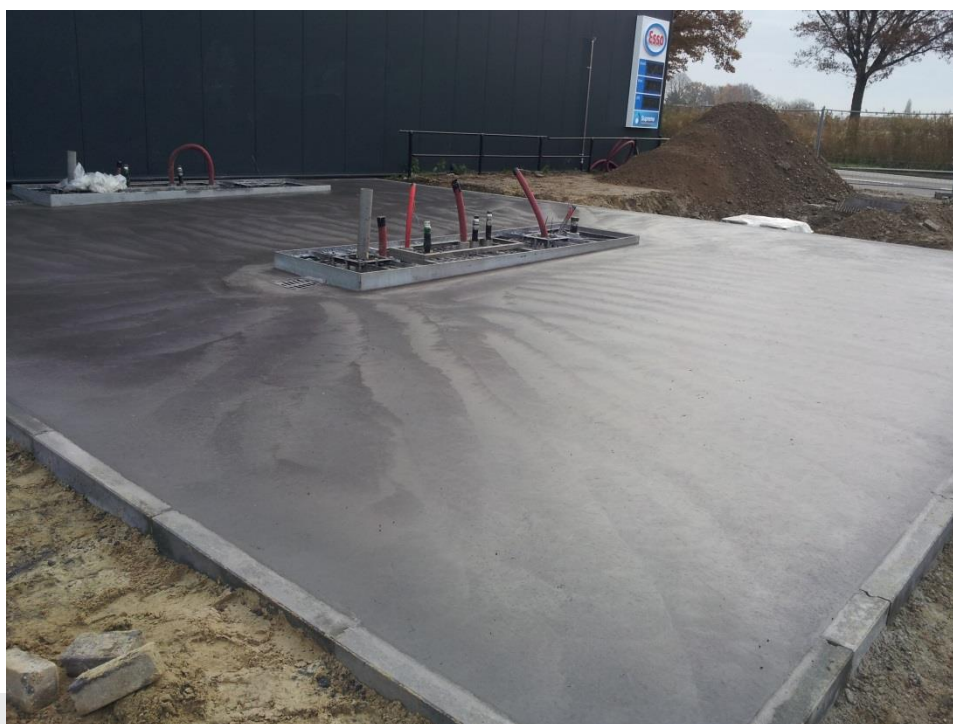
Foto: Aanleg van vloeistofdichte betonvloer.

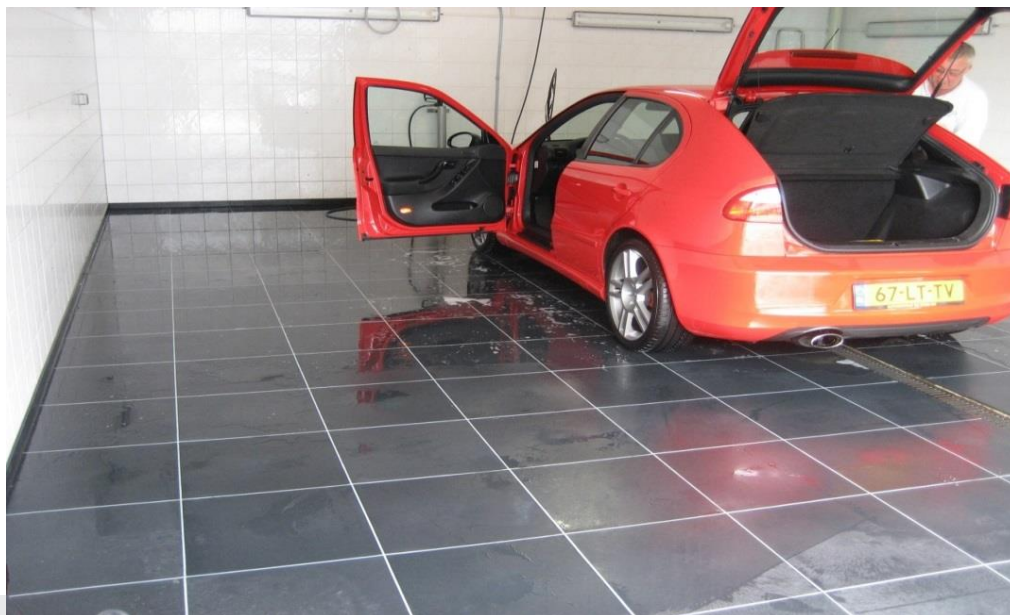
*Foto: Vloer uitgevoerd met kunststof elementen.*
